1. Situazione iniziale
2. Norme
3. Aree problematiche/immagini dei danni
4. Approcci risolutivi

3. Aree problematiche/immagini del danno

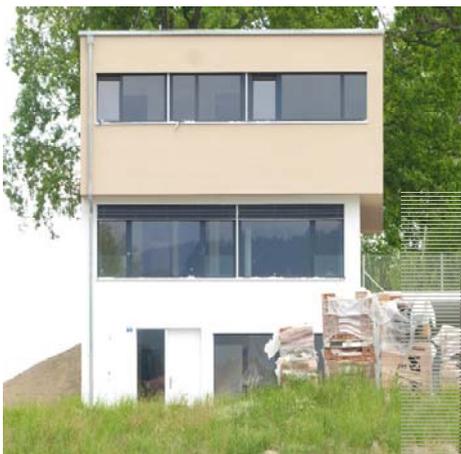
Tettoia mancante o troppo piccola
Porta non protetta su lato sud, ovest, sud/ovest

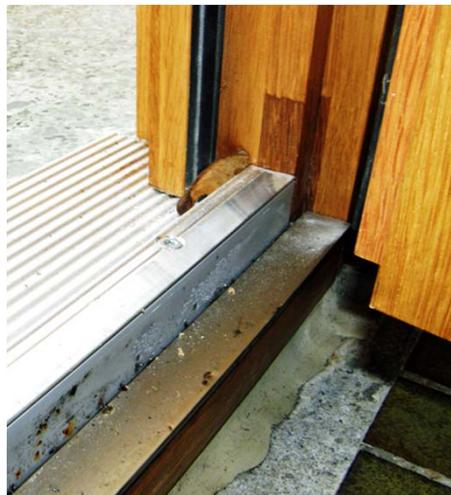
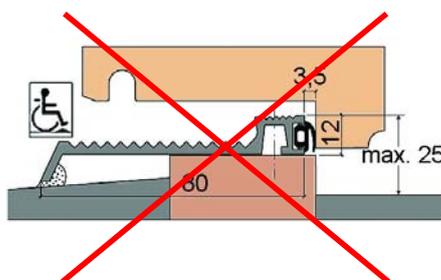
Arredi e costruzioni obsolete:

- Soglia non separata termicamente

Formazione di condensa
e muffa nelle battute

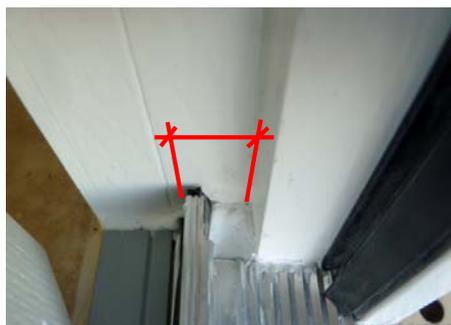
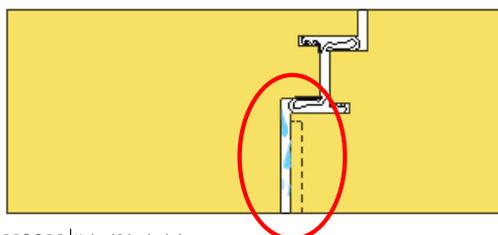
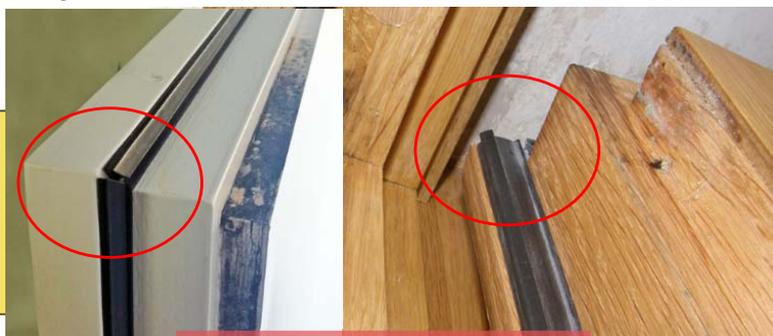
Ferramenta e costruzioni obsolete :

- Spostamento dei livelli di tenuta
- Porte a filo interno
- Angoli di tenuta aperti

Formazione di condensa
e muffa nelle battute

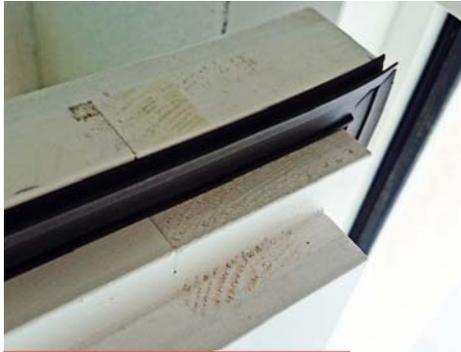
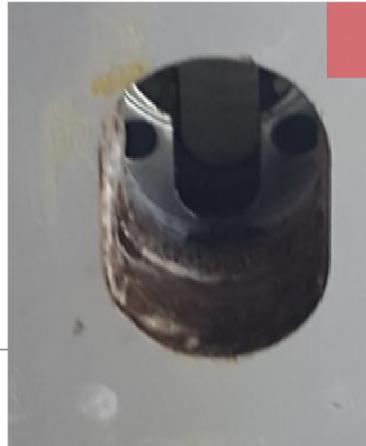
Penetrazione di umidità nell'anta della porta attraverso i bordi

Trattamento delle superfici insufficiente:

- Incavi fresati serratura/cerniere non trattate
- Solo i bordi sono stati trattati con fondo

Formazione di acqua di condensa e muffa nei fori di taglio

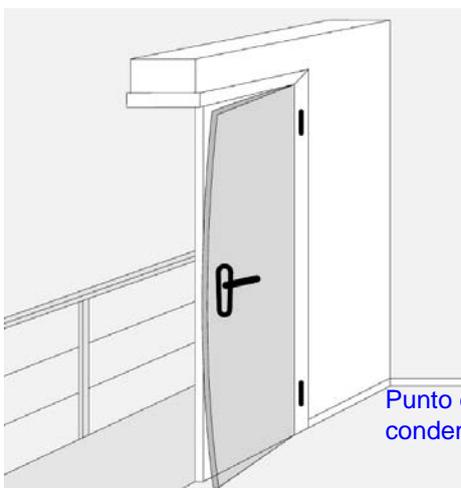
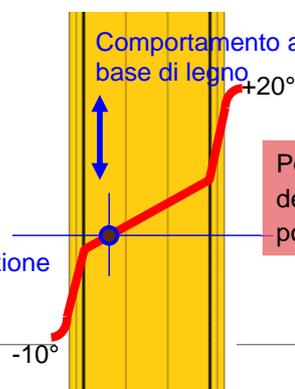
Le cause dell'umidità intrappolata:

- L'acqua passa sempre da un lato all'altro
- Provoca un'alternanza di deformazioni della porta

Porte sempre più storte in inverno a causa dell'umidità intrappolata nel nucleo della porta

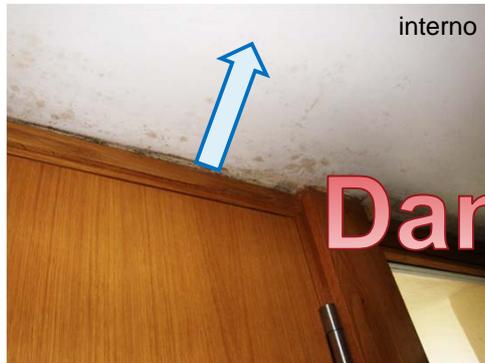
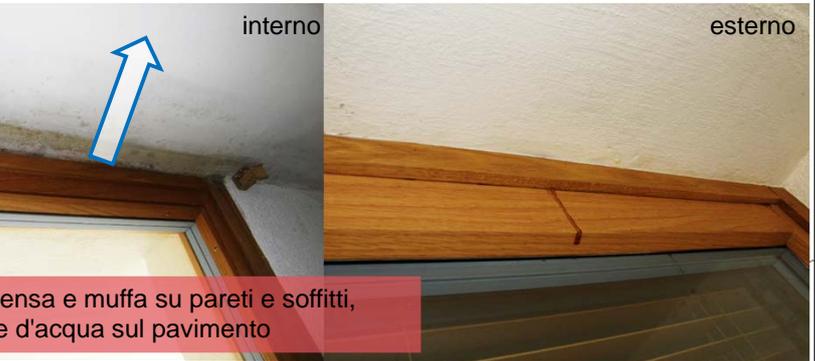
Non si tiene conto della fisica dell'edificio:

- Ponti termici come pareti, pavimenti e soffitti continui in calcestruzzo

Danno totale!!!

Formazione di condensa e muffa su pareti e soffitti,
pozzanghere d'acqua sul pavimento

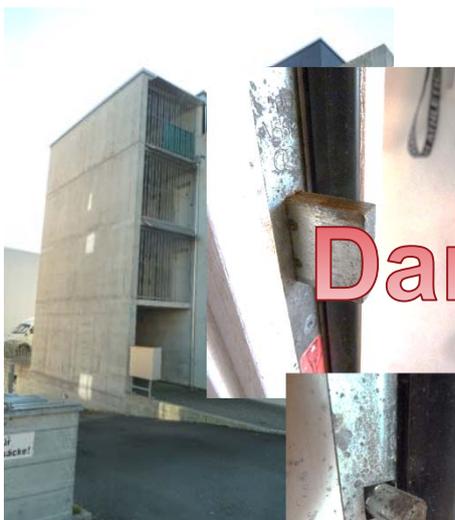
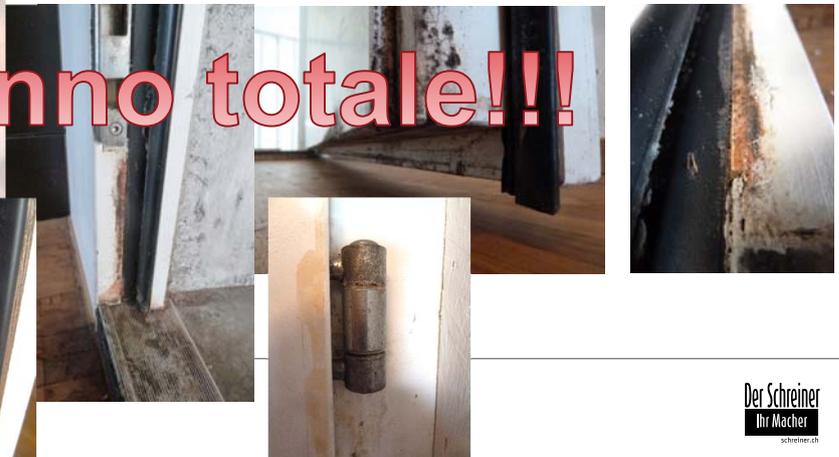
Non si tiene conto della fisica dell'edificio:

- Nuovo edificio in calcestruzzo con isolamento interno (!), telaio della porta montato su calcestruzzo grezzo

Danno totale!!!

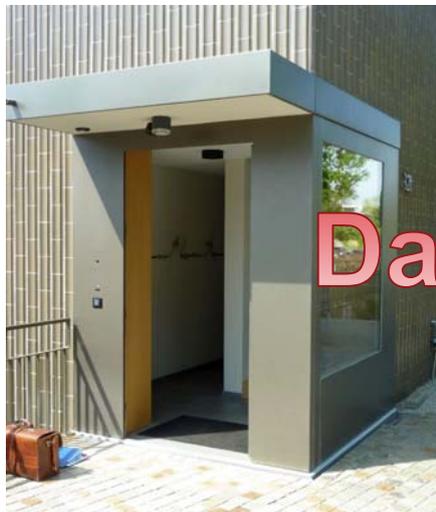
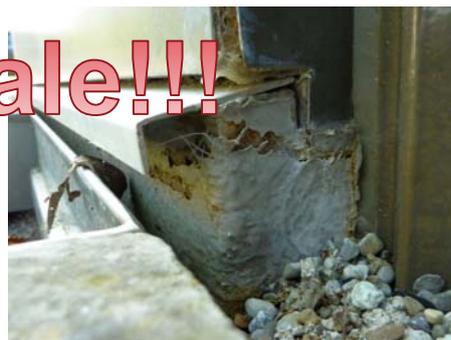
Non si tiene conto della fisica dell'edificio:

- Porta incernierata all'esterno
- Drenaggio insufficiente/scorretto

Danno totale!!!

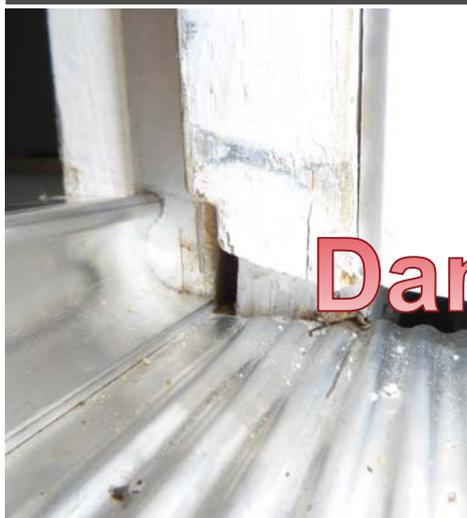
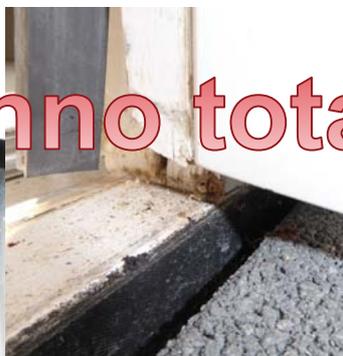
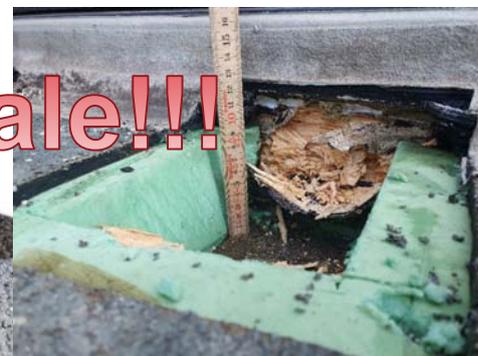
Drenaggio/impermeabilizzazione non pianificata:

- L'acqua scorre dentro e sotto la costruzione

Danno totale!!!
